**Instandsetzungstechnologie**

**DUROPLAST**

**Trabant 601**

**VEB Sachsenring Automobilwerke Zwickau**

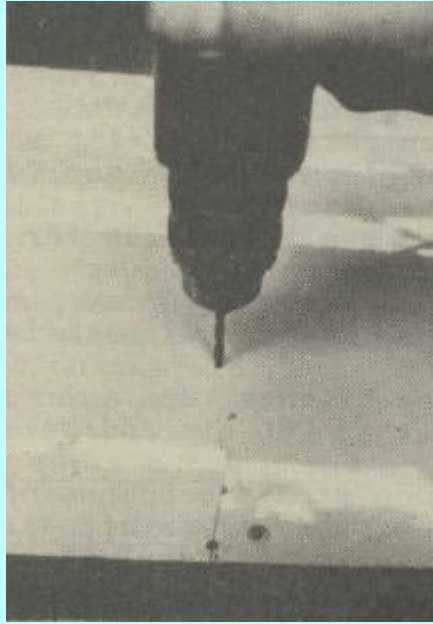
Bild 1 Rißenden anbohren

- Um ein Weiterreißen zu vermeiden sowie alle Haarrisse zu entfernen, ist jedes Reißende mit einem Bohrer von 5 ... 6 mm abzubohren.
- Der Riß wird mittels Fräser, Feile oder Messer v-förmig ausgearbeitet und angefast, damit genügend Kleber in die Rißstelle gelangen kann.
- Auf einer Breite von ca. 40 mm wird beiderseits am Riß entlang der Lack mittels Schleifer oder Schaber entfernt.
- Die Innenseite des Duroplastteiles wird im Bereich des Risses mittels Schleifer oder Sandpapier angeschliffen.  
Sollte die Innenseite auf Grund einer vorgenommenen Hohlraumkonservierung mit Elaskon behaftet sein, so ist mit Waschbenzin oder OV-Verdünnung zu reinigen.

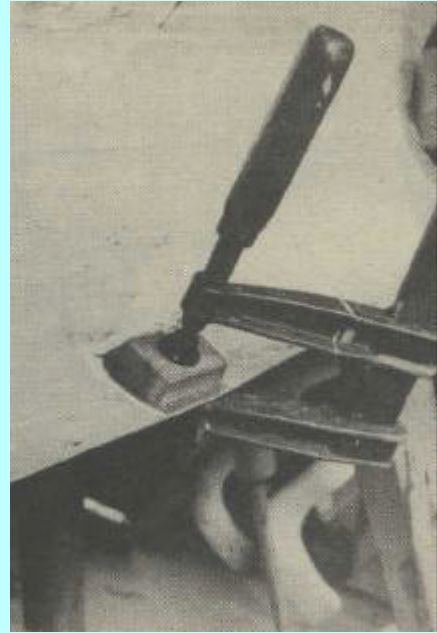
Bild 6 Verspannen von Duroplastteil und Metallstreifen

- Duroplastteil und Verstärkungsstreifen werden mittels Schraubzwingen oder anderer Behelfseinrichtungen mit einander verspannt und bis zur Aushärtung in dem Zustand belassen. Die Aushärtezeit beträgt bei etwa 20°C 12 bis 14 Stunden. Diese Zeit läßt sich durch einen Infrarotdunkelstrahler auf ca. 2 Stunden verkürzen. Der Infrarotdunkelstrahler darf dabei nicht näher als 70 cm an das Duroplastteil gestellt werden, so daß eine Temperatur von ca. 80°C an der Reparaturstelle nicht überschritten wird.

Das Andrücken des Metallstreifens für die Dauer der Klebstoffaushärtung kann auch durch durchgehende Schrauben erfolgen. Die hierfür zu bohrenden Löcher können nachträglich mit der Klebstoff-Spachtelmasse ausgefüllt werden.

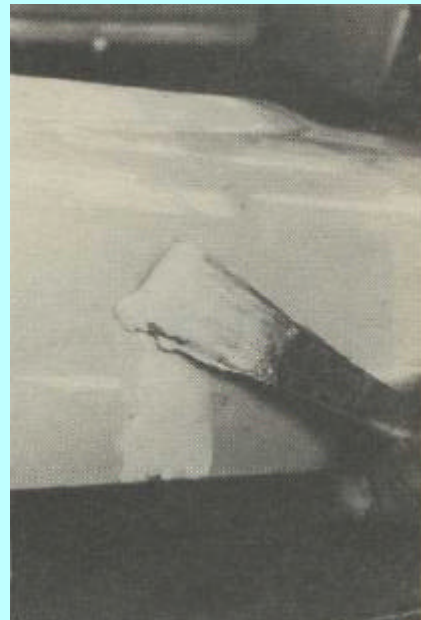
Bild 8 Ausfüllen der Ausfräsung auf der Vorderseite

- Nach der Aushärtung wird die Spanneinrichtung abgenommen, mit neu angesetztem Klebstoff wird die Ausfräsung ausgefüllt. Der Kleber ist dabei leicht überhöht aufzutragen.

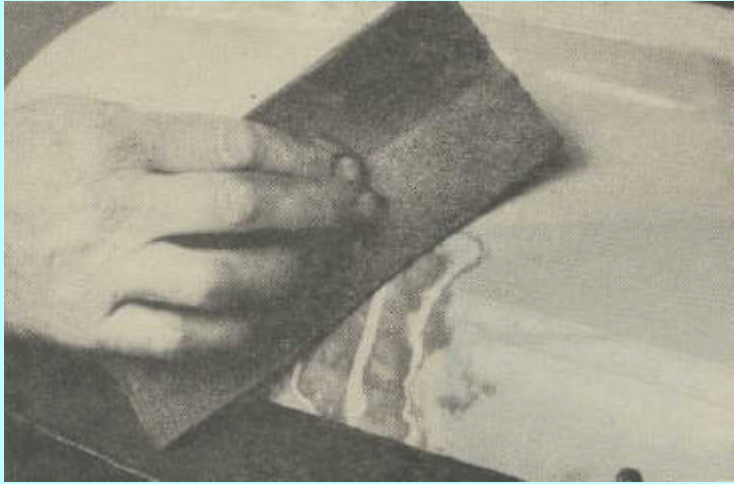
Bild 9 Abschleifen des überstehenden Klebers

- Nach dem Aushärten der Ausfüllung wird der überstehende Kleber abgeschliffen. Anschließend erfolgt die Farbgebung.

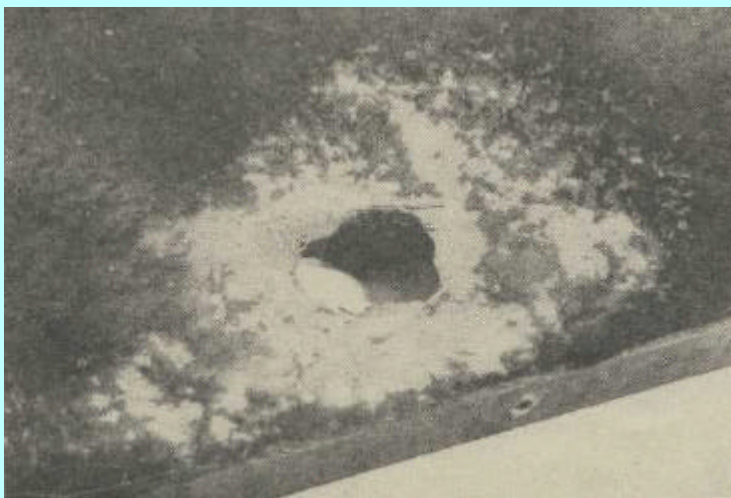
Bild 11 Aufgerauhte Rückseite

Löcher im Preßstoff werden auf die gleiche Art wie unter Punkt 2.3.1. mit Blech hinterklebt. Anschließend ist das Loch mit der Klebemasse auszufüllen. Nach dem Aushärten wird die Oberfläche glattgeschliffen. Zweckmäßig ist ebenfalls das Anschrägen der Bruchkanten.

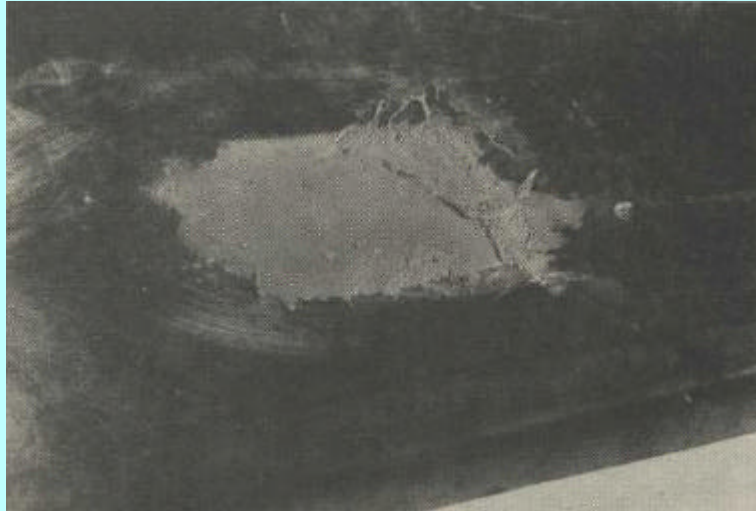
Bild 12 Loch mit Blech hinterklebt  
und mit Klebemasse ausgefüllt
